Belastungsversuche an einem 1:1 Modell eines geogitterbewehrten Brückenwiderlagers

Dr.-Ing. Dimiter Alexiew

HUESKER Synthetic GmbH

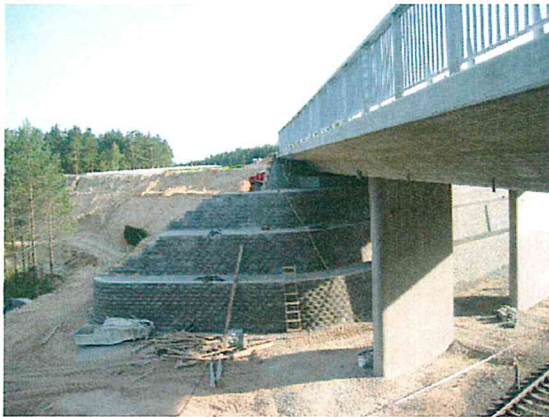
Bild 1 Brückenwiderlagerwände
an der Via Baltica nahe Riga

neueres Beispiel solcher Brückenwiderlager ist in Sobolewski & Alexiew (2005) dokumentiert (Bild 1).

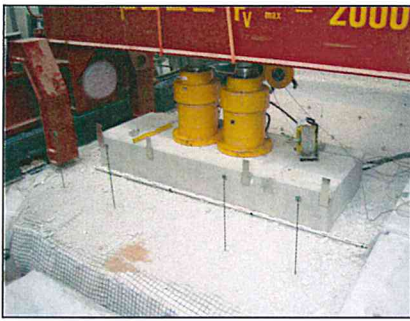
Bild 7 Überblick des Versuchsaufbaus

An zwei gegenüberliegenden Ecken des Belastungsblocks wurden zusätzlich zur Vermeidung von Fehlern und zum Abgleich Drahtextensiometer angekoppelt (nicht abgebildet). Die Belastungsvorrichtung bestand aus zwei zentrisch auf dem Stahlbetonblock positionierten, gekoppelten Hydraulikpressen. Ein Datenerfassungssystem konnte synchron alle Belastungs- und Verformungsdaten mit einer hohen Taktfrequenz sammeln und speichern. Außerdem konnten die wichtigsten Daten zahlenmäßig und graphisch bei laufendem Versuch auf Bildschirmen verfolgt werden. Bild 8 zeigt eine Übersicht des Versuchsaufbaus, Bild 9 einen Blick auf die Frontseite mit den Weggebern.

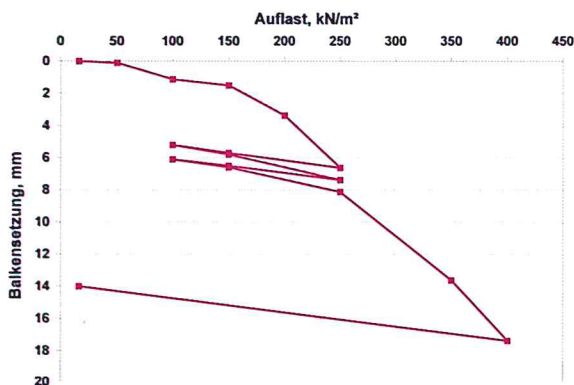
Bild 9 Setzung des Belastungsblocks bei Test 1

Es werden aus Platz- und Zweckmäßigkeitsgründen nur die aus praktischer Sicht bzw. aus Sicht der Beurteilung des Systems als „echtes“ Brückenwiderlager wichtigsten Ergebnisse mitgeteilt und kommentiert. Auf Bild 9 ist die Relation Auflast/Balkensetzung bei Test 1 ungeglättet dargestellt. Man erkennt die Laststufen

und die gemessenen Setzungen (über die Reflektoren auf dem Balken, die Drahtextensiometer dienten nur dem groben Abgleich). Bis zu einer Auflast von 200 kN/m² liegt die Setzung bei ca. 3,2 mm, im Bereich 250 kN/m² bewegt sie sich zwischen 6,5 mm und 8,0 mm (nach Zyklen). Der Charakter der Kurven lässt eine gewisse Nachverdichtung im Bereich 150 – 250 kN/m² vermuten. Es sei daran erinnert, dass der oberste Füllbodenbereich mit $D_{pr} = 95 - 97 \%$ nicht ganz glänzend verdichtet war (Abschn. 3.2), dazu kommt ggf. eine etwaige Auflockerung/Entfestigung des balkennahen Frontbereichs infolge der horizontalen Frontbeanspruchung von den früheren Versuchen „fugenlose Brücken“ (Abschn. 2). Es sei eine grobe Analogie zum Lastplattendruckversuch gestattet. Die Setzungszunahme bei Erstbelastung im Bereich 150 – 250 kN/m² beträgt ca. 5,9 mm und bei Zweitbelastung ca. 1,3 mm. Bei ansonsten gleichen Rahmenbedingungen bedeutet das eine Erhöhung der Drucksteifigkeit – wie auch immer formuliert – von $5,9/1,3 = 4,5$. Das ist eine ungewöhnlich große Steifigkeitserhöhung. In grober Analogie zum Lastplattenversuch: Man erwartet dort bei gut verdichteten, nicht bindigen weitgestuften Böden ein Verhältnis von ca. 2,0 und weniger. Für die Steifigkeitserhöhung beim hiesigen Test 1 erscheinen zwei Ursachen möglich: Eine Nachverdichtung des Füllbodens direkt unter dem Block und ggf. im möglicherweise aufgelockerten Frontbereich (sehr wahrscheinlich) und eine höhere Mobilisierung der bewehrenden Geogitter (weniger wahrscheinlich). Die Wahrscheinlichkeiten werden vom Verfasser mit 2:1 geschätzt. Auf jeden Fall ist die Schlußfolgerung, dass bei einer a priori guten Verdichtung im betrachteten kritischen Bereich (die auch erfahrungsgemäß eine bessere Geogitterwirkung im Kombisystem mit sich bringt) die Auflagerbanksetzungen noch kleiner als 5 – 6 mm im relevanten Auflastbereich wären, obwohl auch 5 – 6 mm völlig unproblematisch sind und gängigen Anforderungen ohne Weiteres genügen.

Es sei noch vermerkt, dass auf Bild 9 die Kurvenneigung ab 250 kN/m² flacher verläuft als davor und dass die Neigung des Entlastungszweiges von 400 kN/m² auf ca. 0 kN/m² praktisch parallel zu den Hystereseneigungen im Bereich 100 – 250 – 100 kN/m² verläuft. Dies erscheint auch als Hinweis auf eine zunehmende Systemversteifung und Tendenz in Richtung identisches, elastisches Verhalten bei höheren Lasten, bzw. nach erfolgter Nachverdichtung und voller Systemmobilisierung.

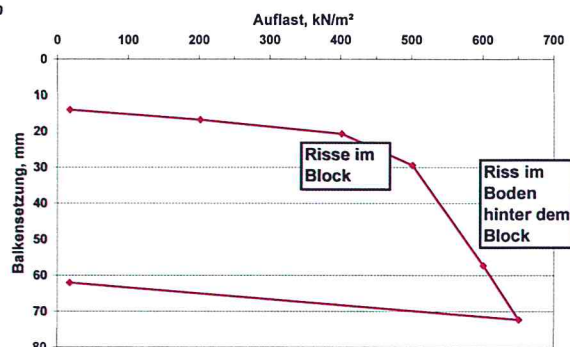
Bild 10 Setzung des Belastungsblocks bei Test 2

Analog zu Bild 9 findet sich auf Bild 10 die Darstellung für den Test 2. Der erste Punkt liegt bei den 14 mm Restsetzung nach Entlastung beim Test 1. Die bezogene Setzung (quasi die Sekantenneigung) im Bereich 0 – 400 kN/m² liegt bei ca. 0,0175 mm/(kN/m²) und ist praktisch im gesamten Bereich konstant, der analoge Wert beim Test 1 liegt für 0 – 250 kN/m² gemittelt bei ca. 0,0320 mm/(kN/m²) und für 250 – 400 kN/m² bei ca. 0,0627 mm/(kN/m²). Bei einer Formulierung als Bettungsmodul á la Winkler lauten die obigen Werte ca. 57 MPa/m bei Test 2 und 31 MPa/m bzw. 16 MPa/m bei Test 1. Das Systemverhalten beim Test 2 ist also bis 400 kN/m² eindeutig steifer. Interessanterweise betragen die gängigen Bettungsmodul-Tabellenwerte für Kies-Sand-Gemische (wie hier) und guter Verdichtung ca. 50 MPa/m (vergleichbar mit 57 MPa/m hier Test 2) und bei schlechterer Verdichtung 25 – 35 MPa/m (vergleichbar mit 16 – 31 MPa/m hier Test 1) (Alexiew et al. 1989). Wichtig: Die Tabellenwerte gelten für eine Belastung auf einer seitlich unbegrenzten Ebene, in unserem Fall aber kommt in nur 1,0 m Abstand von der Belastung eine 4,5 m tiefe, vertikal abfallende Böschung. Das sich auf OK eines geogitterbewehrten vertikalen Bodenpakets bei randnaher Streifenlast ähnliche Bettungsmodule ergeben, wie auf einer unbegrenzten Ebene (ob verdichtet oder nicht) zeugt von einer sehr hohen Wirkungseffizienz der verwendeten Bewehrung.

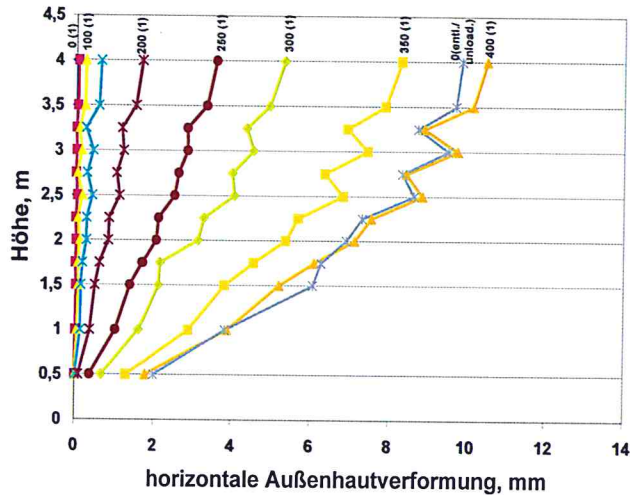
Bild 11 Verschiebung der Messpunkte der Außenhaut (Test 1)

Nun kurz zu den Horizontalverschiebungen der Messpunkte an der „weichen“ (s. Abschn. 1 & 2) Außenhaut. Auf den Bildern 11 & 12 sind die Ergebnisse für die Versuche 1 und 2 abgebildet (polygonal, nicht geglättet, es ist also nicht die echte Form der Außenhaut), die durchaus plausibel erscheinen. Man beachte, dass die KBE-Konstruktion unten direkt auf dem Betonboden der Testgrube sitzt und nur seitlich Gleitfolien angebracht waren. Man erkennt erwartungsgemäß die Auswölbung der Mittelpunkte der vorne weichen „Einzelpolster“ im Vergleich zu den Messpunkten direkt in den Bewehrungsebenen (vgl. Bild 6). Die Auswölbungszunahmen sind aber sehr gering, wahrscheinlich wegen der Dehnsteifigkeit der verwendeten flexiblen Geogitter Fortrac 80/30 – 35 M. In Bild 12 (Test 2) sind die Verschiebungen nach Entlastung vom Test 1 (Bild 11) berücksichtigt.

Die Maximalverschiebungen ergeben sich bis zu einer Pressung von 400 kN/m^2 am obersten Meßpunkt und betragen bei beiden Versuchen max. 10 mm (gemessen ungünstig an einer „Ausbauchung“ bei Höhe $4,0 \text{ m}$, OK System ist bei $4,50 \text{ m}$ und enthält einen zurückhaltenden Geogitterrückschlag, vgl. Bild 6). Analog zum „vertikalen“ Systemverhalten (siehe oben) dokumentieren auch die Graphen auf den Bildern 11 und 12 eine zunehmende Steifigkeit auch in horizontaler Richtung nach „Nachverdichtung“. Genauere Analysen dazu und zu den Relationen „vertikal“/„horizontal“ sollen aus Platzgründen separat publiziert werden.

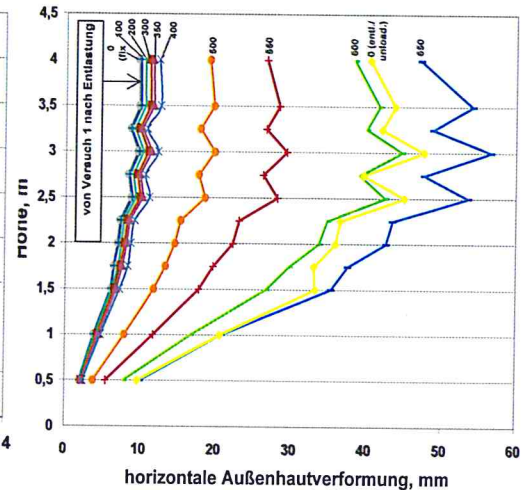
Bild 12 Verschiebung der Messpunkte der Außenhaut (Test 2)

Ab ca. 500 kN/m^2 (also bei Test 2) verändert sich der Charakter der Verschiebungsverteilung – die Maximalwerte liegen nicht mehr am oberen Rand. Eine „globale Ausbauchung“ zwischen ca. $2,0 - 2,5 \text{ m}$ und ca. $3,5 \text{ m}$ Höhe wird zunehmend bemerkbar, ebenso eine zunehmende Krümmung dieser „Ausbauchung“. Position und Höhe dieses Bereiches entsprechen ziemlich genau der Projektion der Streifenbelastung oben auf die Außenhaut vorne mit einem Projektionswinkel von ca. 45° . Das alles erscheint sehr plausibel und korrespondiert gut mit den gängigen Erddrucktheorien. Bei 650 kN/m^2 erreicht die Maximalverschiebung der Außenhaut (an der Auswölbung vorne zwischen zwei Bewehrungsebenen bei $H = 3,0 \text{ m}$) den beträchtlichen Wert von 56 mm , allerdings unter einer extremen Balkenlast. Die lokale Aufwölbung des Geogitters vorne zwischen den benachbarten Bewehrungsebenen beträgt aber immer noch nur ca. 9 mm . Gemessen am Lagenabstand von 50 cm (zwischen den Bewehrungsebenen) ist dies ein guter, niedriger Wert und dokumentiert eine hohe Effizienz der umspannenden Geogitter. Auf Bild 12 (Test 2) ist ab ca. 500 kN/m^2 Balkenpressung eine Zunahme der Verformungsraten eindeutig erkennbar, die (relativ) großen Verschiebungen ab ca. 550 kN/m^2 können als Tendenz Richtung Bruch gedeutet werden, jedoch war bis zum Versuchsende bei 650 kN/m^2 an der Außenhaut kein Auslauf eines etwaigen Bruchkörpers erkennbar. Es sei auch kommentarlos auf das bemerkenswerte Rückstellvermögen des geogitterbewehrten Pakets hingewiesen; bei Entlastung von 650 kN/m^2 auf Null und trotz erster Bruchtendenzen geht die Front um ca. 10 mm zurück. Von oben gesehen blieb die Front gradlinig ohne z.B. Aufwölbungen
