SONDERTEIL VERKEHRSWEGEBAU

Sanierung mit Asphaltbewehrungsgitter

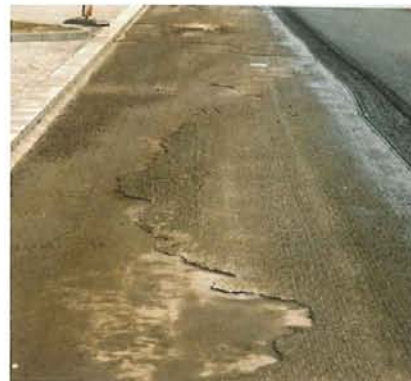
Vor der Sanierung der Rosenstraße im Jahr 1996 wurden auf der gesamten Fahrbahnbreite Substanzschäden in Form von Netzkissen festgestellt. Der Sanierungsplan sah vor, die vorhandene 5 cm starke Asphaltdeckschicht abzufräsen und zu erneuern. Nach dem Abfräsen der Deckschicht stellte sich die Binder- und die Tragschicht als extrem rissig und in einem sehr schlechten Zustand dar (Bild 1). Deshalb war die ausschließliche Erneuerung der Deckschicht nicht vertretbar und es musste damit gerechnet werden, dass kurzfristig wieder erste Risse aus der Binderschicht in die neue Deckschicht durchschlagen würden.

Bild 1. Rissige Binder- und Tragschicht vor der Sanierung

Diese Vorteile waren ausschlaggebend, zur weiteren Sanierung die Asphaltbewehrung HaTelit einzusetzen. Dabei wurde die gefräste Unterlage entsprechend der Einbauanleitung mit Bitumenemulsion angespritzt. Hierauf wurde anschließend die Asphaltbewehrung verlegt und mit 5 cm Asphaltbetondecke 0/11 überbaut.

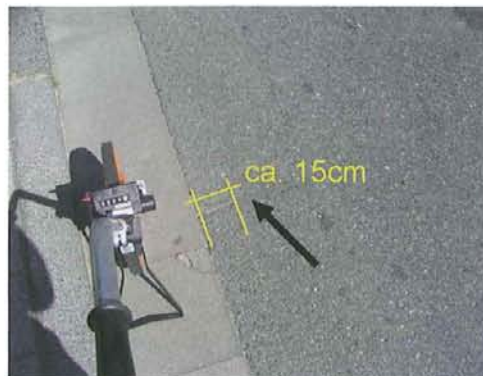
Bild 2. Querriss im Randbereich

Für den im Jahr 1996 unter Einsatz von HaTelit sanierten Abschnitt der Rosenstraße wurde nach 15 Jahren Liegezeit der Zustandwert ZWRIS mit einem Gesamtzustandswert von 1,09 ermittelt. Gemäß der LGA wurden bei der visuellen Aufnahme der Fahrbahnoberfläche nahezu keine Substanzschäden festgestellt. Auf dem gesamten Streckenabschnitt wurden zwei eingelegte Flickstellen aufgenommen, welche auf Arbeiten am Entwässerungssystem zurückzuführen sind. An einer Stelle wurden am äußeren Rand der Fahrbahnbefestigung Querrisse in geringem Maße festgestellt. An weiteren Stellen wurden ebenfalls nur am äußeren Rand kleine Risse längs zur Fahrbahn festgestellt (Bild 2 und 3). Die Fotodokumentation vom Einbauzustand 1996 (Bild 4 und 5) zeigt, dass der Abstand von HaTelit zum Fahrbahnrand immer bei ca. 15 – 30 cm liegt. Die TÜV Rheinland LGA Bautechnik GmbH bestätigt ebenfalls, dass der **gesamte übrige Fahrbahnbereich frei von Rissen ist**.

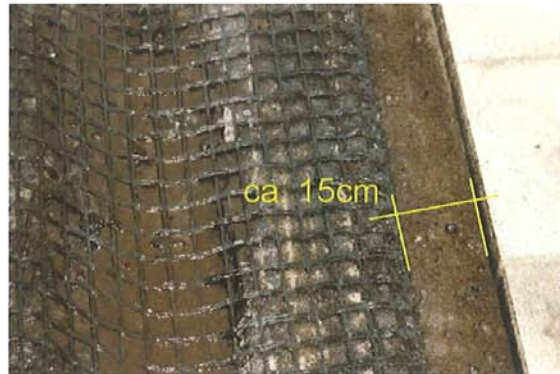
Bild 4. verlegte Bewehrung (Detail)

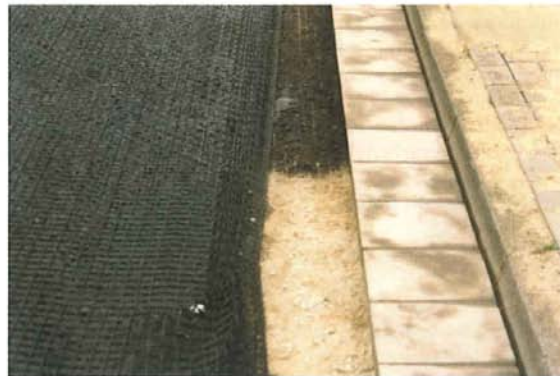
Bild 5. verlegte Bewehrung
