## Sanierung eines Kraftwerkskanals bei Teilabstau mit Betonmatten

Im Herbst 2009 wurde an einem Teilstück des Mittleren Isarkanals die Erneuerung der Kanalauskleidung bei betriebsbedingtem Teilabstau und verminderter Fließgeschwindigkeit erfolgreich ausgeführt. Zum Einsatz kam eine zweilagige Schalungsmatte aus hochreißfestem Gewebe mit textilen Abstandshaltern, die nach ihrer Verlegung im Kanalquerschnitt vollflächig mit Beton ausgepresst wurde. Es entstand eine neue 5 100 m<sup>2</sup> große, 10 cm dicke Kanalauskleidung aus hochwertigem Beton, die mit einer Betondruckfestigkeitsklasse C25/30 und einem Durchlässigkeitsbeiwert  $k < 1 \cdot 10^{-12}$  m/s die Anforderungen an eine zeitgemäße, dauerhafte Fließgerinneauskleidung erfüllt. Der vollflächige Betoneinbau unter Wasser im Schutze einer geotextilen Schalungsmatte ermöglicht eine Betonage, die qualitativ einem Ortbetoneinbau bei Kanaltrockenlegung entspricht. Aus der durchgeführten Baumaßnahme lässt sich ableiten, dass eine derartige Auskleidung auch unter Vollstau mit angepasster Fließgeschwindigkeit hergestellt werden kann.

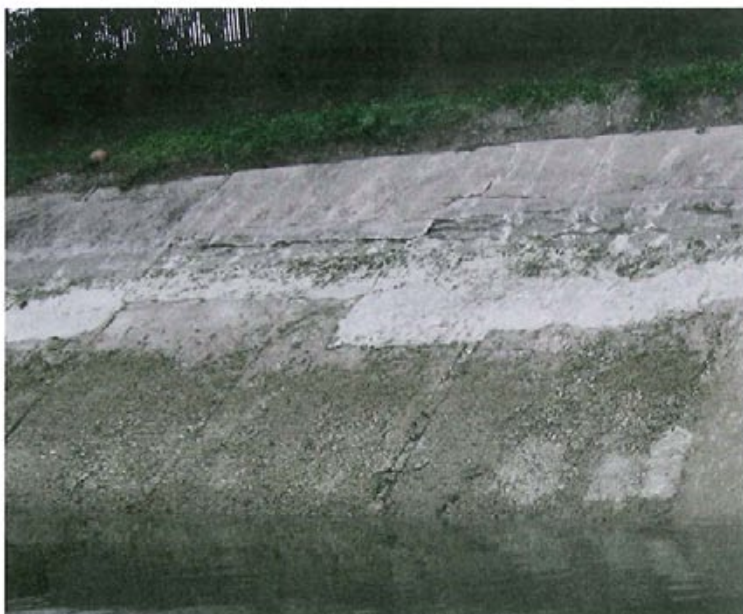
Beton Schäden gab es vorrangig im Sohlenbereich (Beton örtlich nicht mehr vorhanden) sowie bei Fugen und im Wasserwechselbereich (Bild 2). Im Grundwasserabflussbereich wurden größere Schäden bzw. Gefügestörungen am Beton festgestellt als im Bereich ohne Grundwasser.

**Bild 2:** Urzustand: verwitterte Oberfläche der Kanalauskleidung

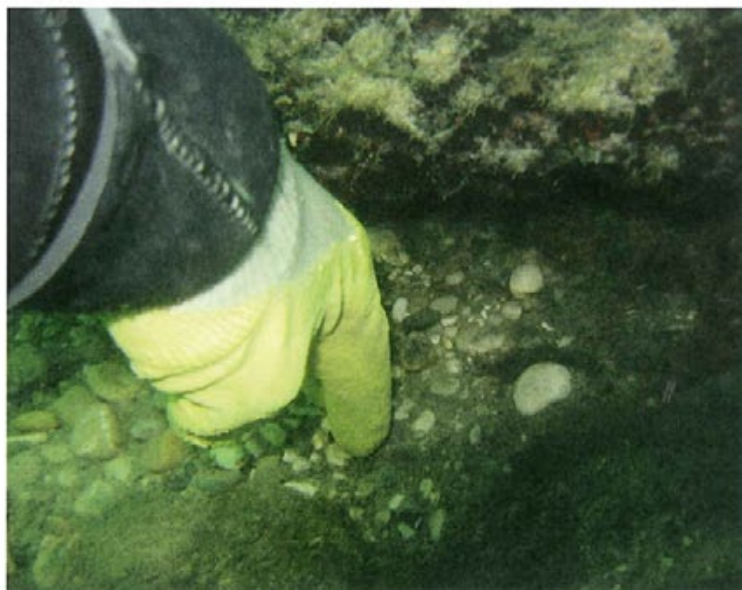
**Bild 3:** Urzustand: Kantenabbruch der Kanalauskleidung unter Wasser

Die zahlreichen Ausbrüche im Böschungsbeton befanden sich ausschließlich unter Wasser, ausgehend vom Übergang Sohle zur Böschung (Bild 3). Einzelne Ausbrüche erreichten eine Tiefe von

40 cm bei einer Fläche von bis zu 15 m<sup>2</sup> und mussten im Maximum mit 75 Mörtelsäcken gefüllt werden. Die verfüllten Ausbrüche sowie scharfkantige Fugenränder wurden zusätzlich mit einer Bentonit-Sandmatte abgedeckt, so dass später die untere Gewebelage der Schalungsmatte nicht zerstört werden kann. Durch diese Maßnahmen konnte eine gratfreie, ebenflächige Unterlage für die Kanalauskleidung geschaffen werden.

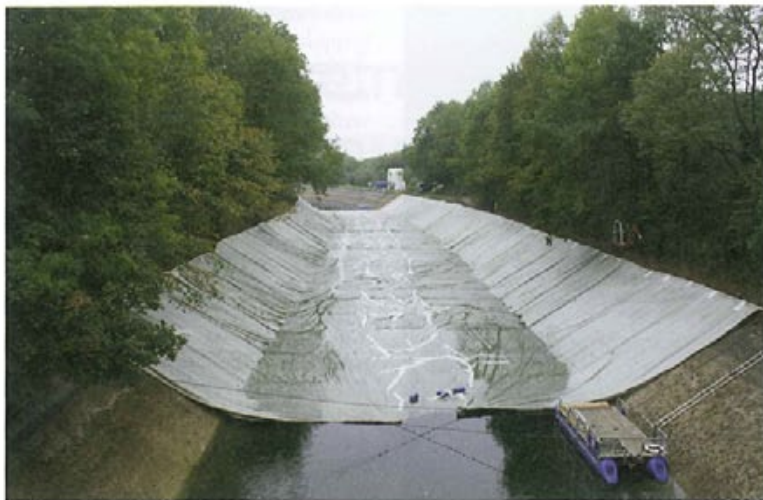
Bild 4: Einbau der Schalungsmatte

In Bahnabschnitten von 15 m Breite und 35 m Länge wurden die Schalungsmatten werksseitig vorkonfektioniert und zur Baustelle geliefert. Die Einzelbahnen sind über den Kanal gespannt und vor Ort zu einer Gesamtfläche von 150 m x 35 m zusammengefügt worden. Die Mattenver-

legung erfolgte vorwiegend manuell, da die Örtlichkeit keinen Großgeräteinsatz zuließ (Bild 4).

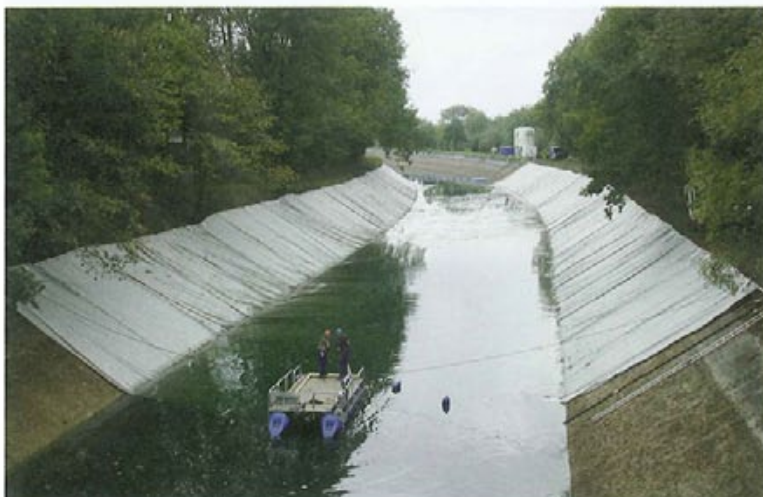
Ausgehend von der Oberstromseite wurde mit der Verfüllung der Sohle begonnen (Bild 5). Die jahreszeitlich bedingte Wassereintrübung ließ eine visuelle Verfüllkontrolle nicht zu, so dass Taucher den Fortschritt der Sohlenverfüllung kontrollieren mussten.

Bild 5: Beginn der Sohlenverfüllung

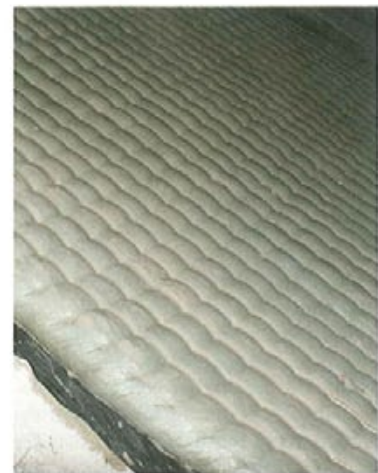
Die Schalungsmatte war unter Wasser bedingt durch die Wasserauflast zusammengedrückt und entfaltete sich erst bei Einpressen des Füllbetons. Hierdurch kam es bei Füllen der Matte auch nicht zu Änderungen des w/b-Wertes bzw. zu Entmischungen. Gleichfalls ist das hochreißfeste Gewebe so engmaschig gewebt, dass nur minimale Zementleimaustritte an der Gewebeaußenseite im prall gefüllten Mattenzustand sichtbar wurden (Bilder 6 und 7).

Bild 6: Kissenstruktur der prall gefüllten Auskleidung

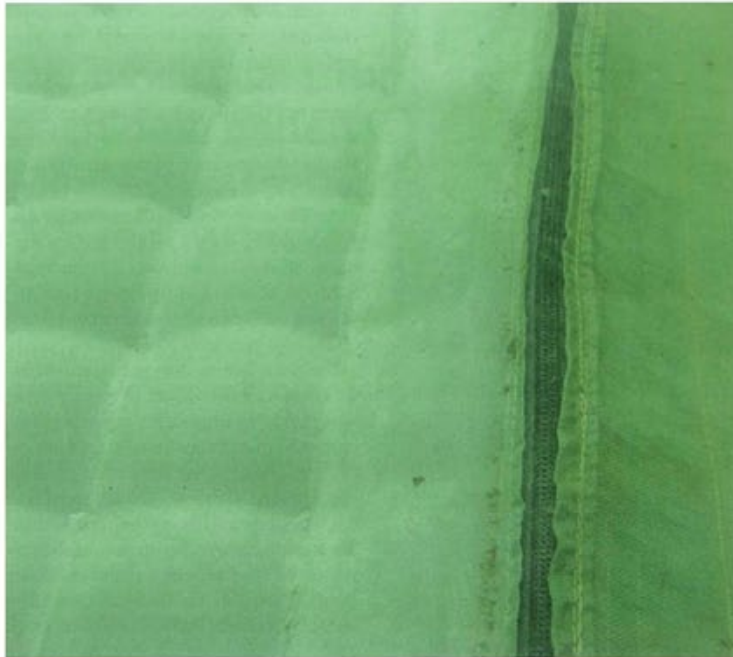
**Bild 7:** Auskleidung unter Wasser mit Naht (Reißverschluss): links mit und rechts noch ohne Verfüllung

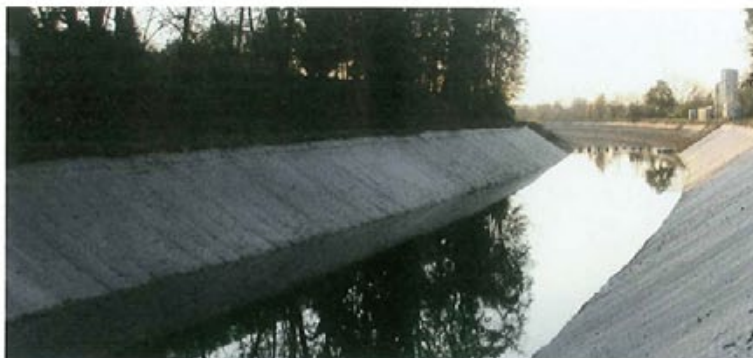
Die Verfüllung der luftseitigen Böschung verlief deutlich einfacher, da diese Flächen vom Füllpersonal frei einsehbar waren und hier bei Bedarf schneller reagiert werden konnte (**Bild 8**). Zur Nachbehandlung wurden fertig betonierte Abschnitte in regelmäßigen Abständen befeuchtet.

Bild 8: fertig ausgekleideter Kanalabschnitt
