## Sanierung der Rosenstraße in Ochtrup (NRW)

Asphaltbewehrungsgitter hat sich langfristig bewährt

Die Rosenstraße in Ochtrup wies auf der gesamten Fahrbahnbreite Substanzschäden in Form von Netzrissen auf. 1996 wurde die viel befahrene Straße unter Einsatz einer Asphaltbewehrung saniert.

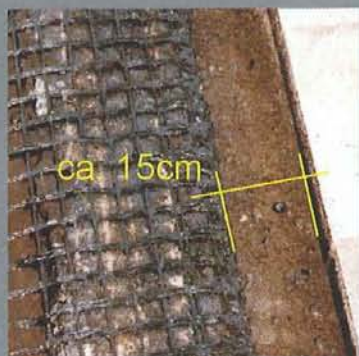
v.l.n.r.:  
Rissige Binder- und Tragschicht  
vor der Sanierung  
2009 – Querriss im Randbereich  
2009 – Längsriss im Randbereich  
Verlegte Bewehrung

Für den im Jahre 1996 unter Einsatz von HaTelit sanierten Abschnitt der Rosenstraße wurde nach 13 Jahren Liegezeit der Zustandswert ZWRIS mit einem Gesamtzustandswert von 1,09 ermittelt. Gemäß der LGA wurden bei der visuellen Aufnahme der Fahrbahnoberfläche nahezu keine Substanzschäden festgestellt. Auf dem gesamten Streckenabschnitt wurden zwei eingelegte Flickstellen aufgenommen, welche auf Arbeiten am Entwässerungssystem zurückzuführen sind. An einer Stelle wurden am äußeren Rand der Fahrbahnbefestigung Querrisse in geringem Maße festgestellt. An wenigen weiteren Stellen wurden ebenfalls nur am äußeren Rand kleine Risse längs zur Fahrbahn festgestellt.

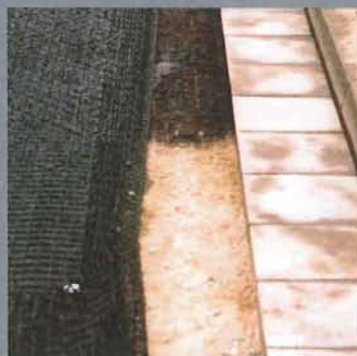
Die Fotodokumentation vom Einbauzustand 1996 zeigt, dass der Abstand von HaTelit zum Fahrbahnrand immer bei ca. 15 – 30 cm liegt. Die TÜV Rheinland LGA
