IN NORDOST-ITALIEN:

Drohende Flutkatastrophe mit Geogittern verhindert

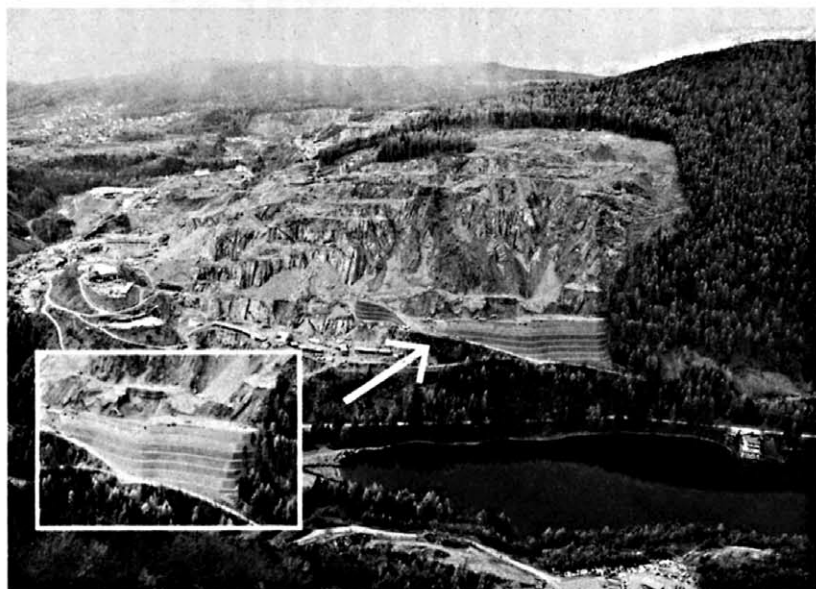
Mit Fortrac bewehrte Stützkonstruktion – Böschungsneigung 60 Grad bei einer geplanten Endhöhe von 60 m. Fotos: Huesker

Doch die wichtigste Maßnahme blieb die Befestigung der Böschung – eine wahrlich gewaltige Aufgabe. Dazu wurden unter anderem am Fuße des Hangs mehrere hunderttausend Kubikmeter Gesteinsmaterial treppenförmig aufgeschüttet, die mittels Fortrac-Geogittern gestützt wurden. Dieser Geokunststoff von Huesker ist nach Unternehmensangaben bekannt für seine Widerstandsfähigkeit und Langlebigkeit. Pierpaolo Fantini von Huesker Italien erklärt die Notwendigkeit: „Wir stauchen den Berg, um die Reibung zu erhöhen und so ein Abrutschen zu verhindern. Der natürliche Winkel des Abhangs hätte dafür nicht ausgereicht, deshalb mussten wir ihn von unten stabilisieren.“ Beeindruckend ist vor allem die Höhe der gesamten Konstruktion – sie beträgt 60 m. Fantini sagt, dass er nichts Vergleichbares in ganz Europa kennt: „Die treppenförmige Bauweise ist überaus ausgeklügelt, sie garantiert Stabilität und verhindert zugleich Gesteinsbewegungen oder -verformungen.“

Als Böschungsbewehrung wurde das Geogitter Fortrac 110/30-20 – mit einer Zugfestigkeit von 110 kN/m in Hauptzugrichtung – sowie Fortrac 45/20-20 – mit einer Zugfestigkeit von 45 kN/m in Hauptzugrichtung – verwendet. Auf den 60-Grad-Böschungen wurde Hydro-Saat angespritzt, eine spezielle Mischung aus Gräsern, Wasser, Düngemittel und Klebmasse. So bildet sich eine erosionssichere Vegetation aus, die zwischen den abbaubaren Geojutematten Fuß fasst. Sie wird dann Teil einer Gesamtkonstruktion, die die Bewohner von Lases wieder ruhig schlafen lässt. Denn der Abhang oberhalb ihres Sees gilt jetzt als sicher.

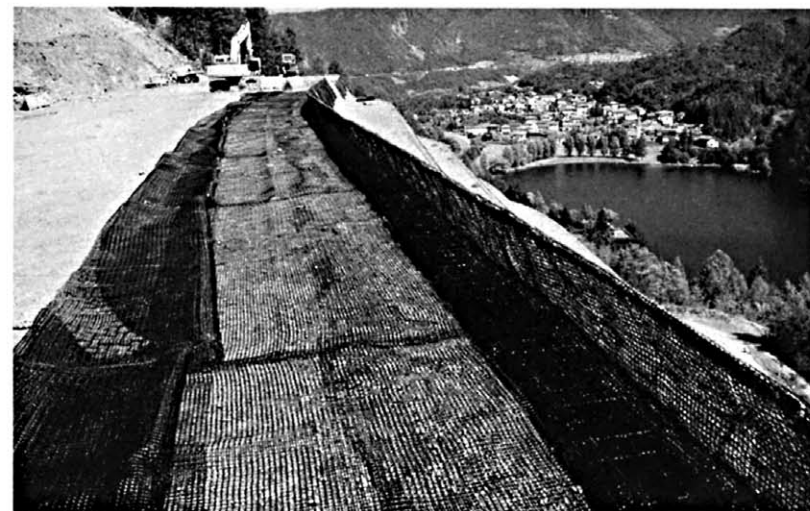
Die flexiblen, hochfesten Fortrac-Bewehrungsgitter werden horizontal positioniert, anschließend wird Schüttboden aufgebracht und verdichtet.
