Geokunststoffe sichern Hochwasserschutz

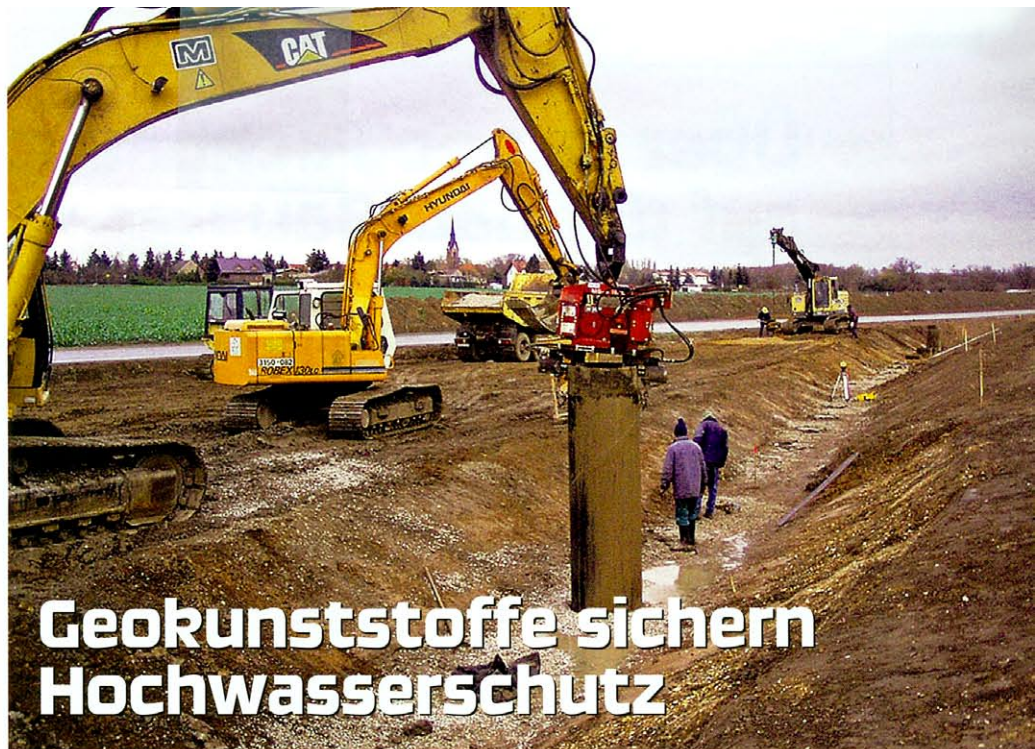
Einbau der mit filterstabilen Geokunststoffschläuchen umhüllten Kiesdrainagepfähle

Kiesdrainagepfähle, umhüllt mit filterstabilen Geokunststoffschläuchen der Firma Huesker, schaffen dabei eine hydraulische Verbindung zwischen dem Grundwasserleiter im Liegende der Auelehmschicht und der Drainagerohrleitung, die über den Kiespfählen angeordnet ist. Sowohl die Außenhaut – eine HaTe®-Gitterplane vom Typ 50.145 – als auch die Innenseite, der Vliesstoff HV 4720, garantieren verlässliche Filterstabilität. »Bei einem Einstau kann jetzt eine kontrollierte Ableitung des zuströmenden Grundwassers erfolgen«, legt Dr. Sobolewski diesen Teil der Strategie dar. Dadurch baut sich der standsicherheitsgefährdende Sohlwasserdruck an der luftseitigen Dammböschung weitgehend ab. Abgeleitet wird das aufsteigende Wasser im Bedarfsfall in das Unterwasser des Pleißebeihers. Damit sind die Standsicherheit des Dammes und der Hochwasserschutz an der Pleiße wieder gewährleistet. Das Hochwasserrückhaltebecken wurde im Winter 2005/2006 bereits mehrfach eingestaut. Dabei hat das System seine Bewährungsprobe bestanden.
